報告書概要版

- (1) 業務名 第 8 3 号 作田隧道トンネル点検及び修繕計画策定業務委託
- (2) 業務位置 青森県上北郡七戸町字銀南木地内
- (3) 工期 平成 30 年 7 月 14 日～平成 30 年 12 月 21 日（161 日間）
- (4) 発注 青森県上北郡七戸町 建設課
TEL：0176-62-6244 FAX：0176-62-6245
- (5) 実施 株式会社 復建技術コンサルタント 調査保全部 技術一課
仙台市青葉区錦町 1 丁目 7 番 2 5 号
TEL：022-217-2041 FAX：022-217-2037
管理技術者 山下 智士 技術士（応用理学部門、建設部門）
照査技術者 塚田 利彦 技術士（総合技術監理部門建設）
担当技術者 細川 直 R C C M（トンネル）

作田隧道 L=196.3m 点検結果(1/2)

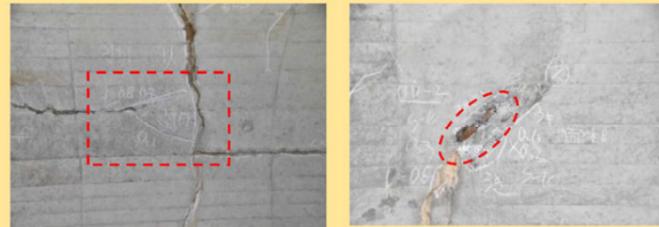
①トンネルの目地のコンクリートが劣化して浮き上がっている箇所。監視する。
②トンネル内壁のコンクリート表面が劣化して浮き上がっている箇所。重点的に監視する。

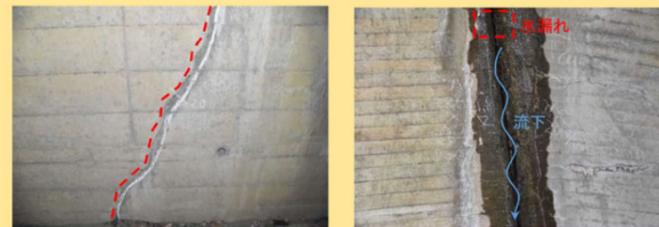
③コンクリートの材質劣化で発生した「ひび割れ」。幅1mm以上のものは監視する。
④トンネルの目地から発生した水漏れのうち、特に水量の多い箇所。重点的に監視する。
