■点検結果調書 トンネル変状・異常箇所写真位置図

| フリガナ<br>名 称 | | サクタズイドウ<br>作田隧道 | | 路線名 | 作田防災ダム線 | | | 管理者名 | | 七戸町 | | | 緊急輸送道路 | なし | | |
| 所在地 | | 自 | 青森県上北郡七戸町字銀南木 | 点検業者・点検者名 | | (株)復建技術コンサルタント・山下 智士 | | | 点検年月日 | | 2018年9月18日 | | トンネル延長 | L= 196.3 m | | |

■点検結果調書 変状写真台帳

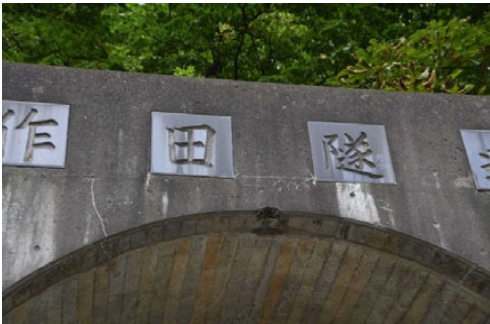
| フリガナ<br>名 称 | | サクタズイドウ<br>作田隧道 | | 路線名 | 作田防災ダム線 | 点検業者・点検者名 | (株)復建技術コンサルタント・山下 智士 | 点検年月日 | 2018年9月18日 | |
|---|---|---|--|---|---|---|---|---|---|---|
| メモ | | 坑門左側にひび割れ。対策区分の判定 | | メモ | | アーチ部に目地材の劣化。対策区分の判定 | | | | |

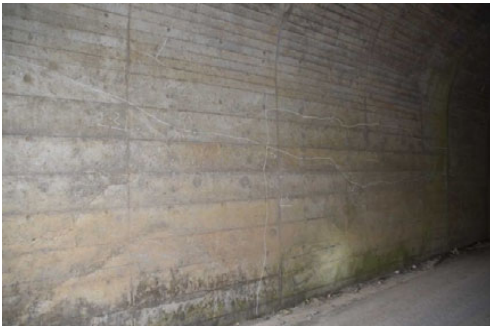
| フリガナ<br>名 称 | | サクタズイドウ<br>作田隧道 | | 路線名 | 作田防災ダム線 | 点検業者・点検者名 | (株)復建技術コンサルタント・山下 智士 | 点検年月日 | 2018年9月18日 | |
|---|---|---|--|---|---|---|---|---|---|---|
| メモ | | 左側壁部に縦断方向ひび割れ。対策区分の判定 | | メモ | | 左アーチ部に縦断方向ひび割れ。対策区分の判定 | | | | |

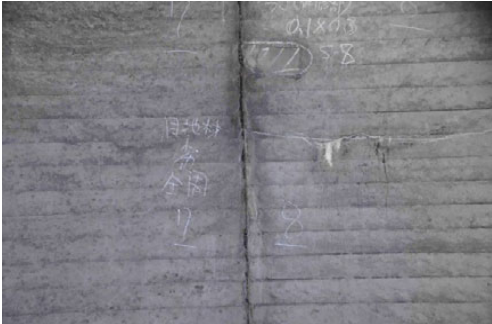
| フリガナ<br>名 称 | | サクタズイドウ<br>作田隧道 | | 路線名<br>管理者名 | | 作田防災ダム線<br>七戸町 | | 点検業者・点検者名<br>調査業者・調査技術者名 | | (株)復建技術コンサルタント・山下 智士<br>- | | 点検年月日<br>調査年月日 | | 2018年9月18日<br>- | |
|---|---|---|--|---|---|---|---|---|--|---|--|---|--|---|--|
| メモ | | アーチ部に目地材の劣化。対策区分の判定 a。 | | | | | | | | | | | | | |

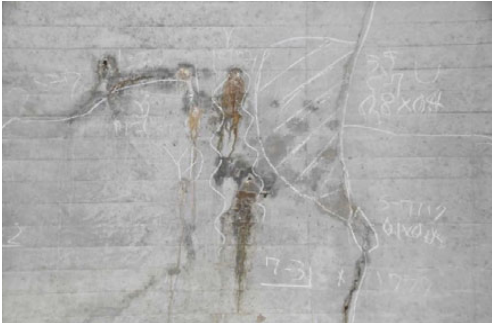
| フリガナ<br>名 称 | | サクタズイドウ<br>作田隧道 | | 路線名<br>管理者名 | | 作田防災ダム線<br>七戸町 | | 点検業者・点検者名<br>調査業者・調査技術者名 | | (株)復建技術コンサルタント・山下 智士<br>- | | 点検年月日<br>調査年月日 | | 2018年9月18日<br>- | |
|---|---|---|--|---|---|---|---|---|--|---|--|---|--|---|--|
| メモ | | 左アーチ部に漏水(にじみ)。遊離石灰を伴う。対策区分の判定 b。 | | | | | | | | | | | | | |

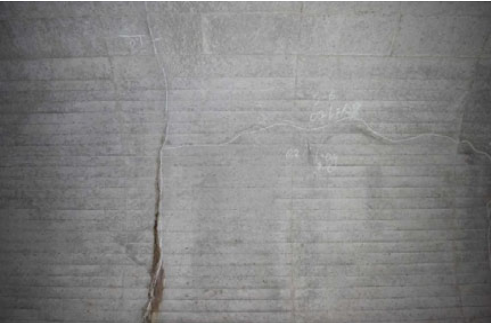
| フリガナ<br>名 称 | | サクタズイドウ<br>作田隧道 | | 路線名<br>管理者名 | | 作田防災ダム線<br>七戸町 | | 点検業者・点検者名<br>調査業者・調査技術者名 | | (株)復建技術コンサルタント・山下 智士<br>- | | 点検年月日<br>調査年月日 | | 2018年9月18日<br>- | |
|---|---|---|--|---|---|---|---|---|--|---|--|---|--|---|--|
| メモ | | アーチ天端部に横断方向ひび割れ。進行は認められないがひび割れ幅が若干大きいことから、対策区分の判定 b。 | | | | | | | | | | | | | |

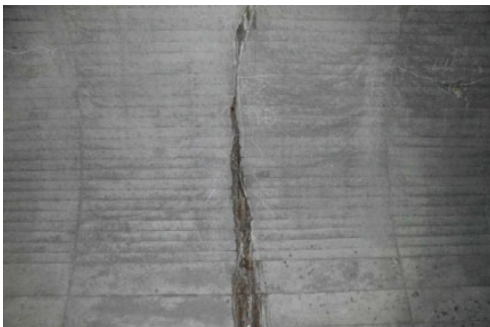
| フリガナ<br>名 称 | | サクタズイドウ<br>作田隧道 | | 路線名<br>管理者名 | | 作田防災ダム線<br>七戸町 | | 点検業者・点検者名<br>調査業者・調査技術者名 | | (株)復建技術コンサルタント・山下 智士<br>- | | 点検年月日<br>調査年月日 | | 2018年9月18日<br>- | |
|---|---|---|--|---|---|---|---|---|---|---|--|---|--|---|--|
| メモ | | 右アーチ部に漏水(にじみ)。遊離石灰を伴う。対策区分の判定 b。 | | メモ | | 右側壁部に横断方向ひび割れ。対策区分の判定 。 | | メモ | | 右側壁部に横断方向ひび割れ。対策区分の判定 。 | | | | | |

| フリガナ<br>名 称 | | サクタズイドウ<br>作田隧道 | | 路線名<br>管理者名 | | 作田防災ダム線<br>七戸町 | | 点検業者・点検者名<br>調査業者・調査技術者名 | | (株)復建技術コンサルタント・山下 智士<br>- | | 点検年月日<br>調査年月日 | | 2018年9月18日<br>- | |
|---|---|---|--|---|---|---|---|---|---|---|--|---|--|---|--|
| 措置(方針) | | 継続監視 | | 措置(方針) | | - | | 措置(方針) | | - | | | | | |

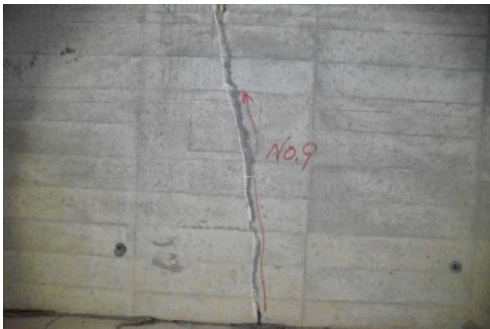
| フリガナ<br>名 称 | | サクタズイドウ<br>作田隧道 | | 路線名<br>管理者名 | | 作田防災ダム線<br>七戸町 | | 点検業者・点検者名<br>調査業者・調査技術者名 | | (株)復建技術コンサルタント・山下 智士<br>- | | 点検年月日<br>調査年月日 | | 2018年9月18日<br>- | |
|---|---|---|--|---|---|---|---|---|---|---|--|---|--|---|--|
| メモ | | 左側壁部に横断方向ひび割れ。進行は認められないがひび割れ幅が若干大きいことから、対策区分の判定 b。 | | メモ | | アーチ天端部に横断方向ひび割れ。対策区分の判定 。 | | メモ | | アーチ天端部に横断方向ひび割れ。対策区分の判定 。 | | | | | |

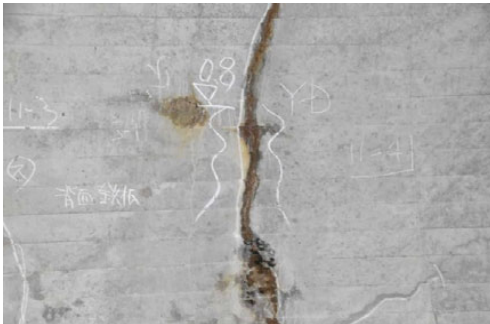
| フリガナ<br>名 称 | | サクタズイドウ<br>作田隧道 | | 路線名<br>管理者名 | | 作田防災ダム線<br>七戸町 | | 点検業者・点検者名<br>調査業者・調査技術者名 | | (株)復建技術コンサルタント・山下 智士<br>- | | 点検年月日<br>調査年月日 | | 2018年9月18日<br>- | | | | | | | | | |
|---|---|---|--|---|---|---|---|---|---|---|--|---|--|---|--|---|--|---|--|--|--|--|--|
| メモ | | 左アーチ部に漏水(にじみ)。遊離石灰を伴う。対策区分の判定 b。 | | | | | | | | | | メモ | | アーチ天端部にうき。アーチ部であるが、早期はく落の可能性は低い。対策区分の判定 b。 | | | | | | | | | |

| フリガナ<br>名 称 | | サクタズイドウ<br>作田隧道 | | 路線名<br>管理者名 | | 作田防災ダム線<br>七戸町 | | 点検業者・点検者名<br>調査業者・調査技術者名 | | (株)復建技術コンサルタント・山下 智士<br>- | | 点検年月日<br>調査年月日 | | 2018年9月18日<br>- | | | | | | | | | |
|---|---|---|--|---|---|---|---|---|---|---|--|---|--|---|--|---|--|---|--|--|--|--|--|
| 措置(方針) | | | | 継続監視 | | 実施状況(実施日) | | - | | 措置(方針) | | | | 継続監視 | | 実施状況(実施日) | | - | | | | | |

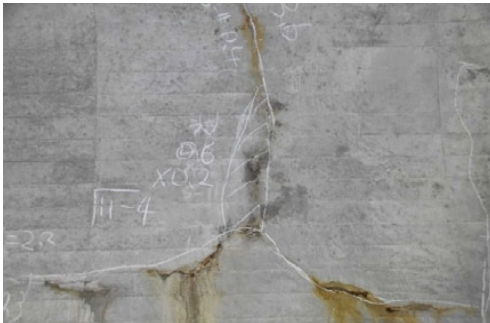
| フリガナ<br>名 称 | | サクタズイドウ<br>作田隧道 | | 路線名<br>管理者名 | | 作田防災ダム線<br>七戸町 | | 点検業者・点検者名<br>調査業者・調査技術者名 | | (株)復建技術コンサルタント・山下 智士<br>- | | 点検年月日<br>調査年月日 | | 2018年9月18日<br>- | | | | | | | | | |
|---|---|---|--|---|---|---|---|---|---|---|--|---|--|---|--|---|--|---|--|--|--|--|--|
| メモ | | アーチ天端部にひび割れ沿いのうき。重点的な監視を行い計画的に対策を要する。対策区分の判定 a。 | | | | | | | | | | メモ | | 右側壁部に横断方向ひび割れ。対策区分の判定 。 | | | | | | | | | |

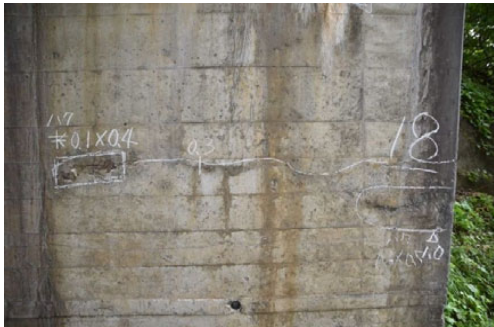
| フリガナ<br>名 称 | | 路線名 | 作田防災ダム線 | 点検業者・点検者名 | (株)復建技術コンサルタント・山下 智士 | 点検年月日 | 2018年9月18日 |
|---|---|---|---|---|---|---|---|
| メモ | | 左側壁部に縦断方向ひび割れ。対策区分の判定。 | | メモ | | アーチ天端部に縦断方向ひび割れ。対策区分の判定。 | |

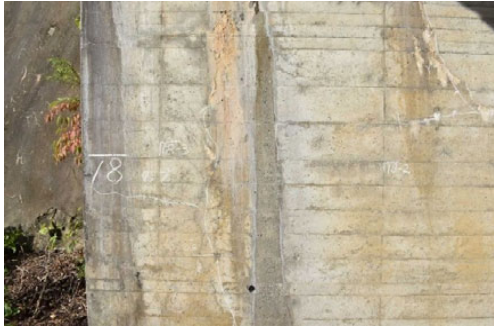
| フリガナ<br>名 称 | | 路線名 | 作田防災ダム線 | 点検業者・点検者名 | (株)復建技術コンサルタント・山下 智士 | 点検年月日 | 2018年9月18日 |
|---|---|---|---|---|---|---|---|
| メモ | | 右側壁部に横断方向ひび割れ。対策区分の判定。 | | メモ | | 坑門左側に漏水(にじみ)。遊離石灰を伴う。対策区分の判定 b。 | |
