■トンネル台帳　トンネル諸元、非常用施設諸元【様式S-1】

フリガナ	サクタズイドウ	路線名	作田防災ダム線	管理者名	青森県 七戸町	緊急輸送道路	無
名　称	作田隧道					代替路の有無	無

■定期点検記録様式　トンネル変状・異常箇所写真位置図【様式A-1】

トンネルID	40.71569,141.05858																		
フリガナ	サクタズイドウ		路線名	作田防災ダム線		管理者名	青森県 七戸町												
名　称	作田隧道																		
緊急輸送道路	無																		
代替路の有無	無																		
所在地	自	青森県上北郡七戸町字銀南木	定期点検業者	株式会社 復建技術コンサルタント		定期点検年月日	2023年9月5日												
	至	青森県上北郡七戸町字銀南木	定期点検者名	二木 茂樹															
トンネル延長	L=　196　m																		
トンネルの分類	陸上トンネル（掘進工法）																		
起点	緯度	40 ° 42 ′ 56.5 ″	変状・異常箇所数合計	トンネル本体工	材質劣化	Ⅱ	30 箇所	Ⅲ		Ⅳ		トンネル毎の健全性	Ⅱ	附属物の取付状態	○（応急措置後）				
	経度	141 ° 03 ′ 30.9 ″			漏水	Ⅱ	34 箇所	Ⅲ		Ⅳ									
終点	緯度	40 ° 42 ′ 56.7 ″			外力	Ⅱ		Ⅲ		Ⅳ					×				
	経度	141 ° 03 ′ 23.1 ″

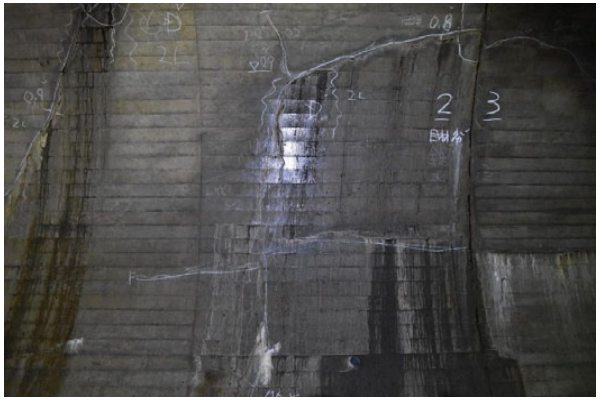
写真番号	覆工スパン番号	S001		写真番号	覆工スパン番号	S002	
	変状番号	1			変状番号	1	
変状部位	対象箇所	覆工・坑門		変状部位	対象箇所	覆工・坑門	
	部位区分	横断目地（全周）			部位区分	側壁（左側）	
変状区分		材質劣化		変状区分		漏水	
変状種類		その他		変状種類		漏水	
健全性	応急措置前			健全性	応急措置前		
	応急措置後	Ⅰ			応急措置後	Ⅱ	
変状の発生範囲の規模		目地材劣化 12.1m×0.05m		変状の発生範囲の規模		にじみ 1.6m×0.5m	
前回定期点検時の状態		目地材劣化 12.1m×0.05m		前回定期点検時の状態		にじみ 1.6m×0.5m	
調査方針		－		調査方針		－	
対策履歴		－	実施状況（実施日）－	対策履歴		－	実施状況（実施日）－
メモ		横断目地全周の目地材の劣化、大きな変化は認められない。		メモ		左側壁部の漏水(にじみ)、大きな変化は認められない。対策区分の判定Ⅱb。	
写真番号	覆工スパン番号	S002		写真番号	覆工スパン番号	S002	
	変状番号	2			変状番号	3	
変状部位	対象箇所	覆工・坑門		変状部位	対象箇所	覆工・坑門	
	部位区分	横断目地（全周）			部位区分	アーチ（左側）	
変状区分		材質劣化		変状区分		漏水	
変状種類		その他		変状種類		漏水	
健全性	応急措置前			健全性	応急措置前		
	応急措置後	Ⅰ			応急措置後	Ⅱ	
変状の発生範囲の規模		目地材劣化 12.1m×0.05m		変状の発生範囲の規模		にじみ 4.6m×0.5m	
前回定期点検時の状態		目地材劣化 12.1m×0.05m		前回定期点検時の状態		にじみ 0.8m×0.2m	
調査方針		－		調査方針		－	
対策履歴		－	実施状況（実施日）－	対策履歴		－	実施状況（実施日）－
メモ		横断目地全周の目地材の劣化、大きな変化は認められない。		メモ		左アーチ部の漏水(にじみ)、若干範囲拡大が認められた。対策区分の判定Ⅱb。

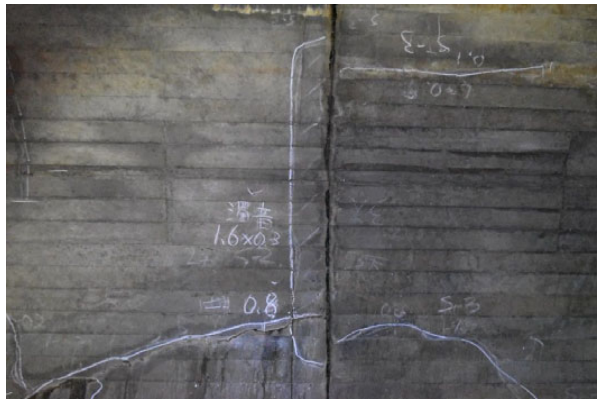
写真番号	覆工スパン番号	S002		写真番号	覆工スパン番号	S002	
	変状番号	4			変状番号	5	
変状部位	対象箇所	覆工・坑門		変状部位	対象箇所	覆工・坑門	
	部位区分	アーチ（天端）			部位区分	アーチ（全周）	
変状区分		材質劣化		変状区分		漏水	
変状種類		うき・はく離		変状種類		漏水	
健全性	応急措置前			健全性	応急措置前		
	応急措置後	Ⅱ			応急措置後	Ⅱ	
変状の発生範囲の規模		濁音 1.6m×0.3m		変状の発生範囲の規模		にじみ 12.1m×1.5m	
前回定期点検時の状態		濁音 1.6m×0.3m		前回定期点検時の状態		にじみ 0.5m×0.1m	
調査方針		－		調査方針		－	
対策履歴		－	実施状況（実施日） －	対策履歴		－	実施状況（実施日） －
メモ		アーチ天端部の濁音、大きな変化は認められない。対策区分の判定Ⅱb。		メモ		アーチ部の漏水(にじみ)、若干範囲拡大が認められた。対策区分の判定Ⅱb。	
写真番号	覆工スパン番号	S002		写真番号	覆工スパン番号	S002	
	変状番号	6			変状番号	7	
変状部位	対象箇所	覆工・坑門		変状部位	対象箇所	覆工・坑門	
	部位区分	アーチ（天端）			部位区分	側壁（右側）	
変状区分		材質劣化		変状区分		漏水	
変状種類		うき・はく離		変状種類		漏水	
健全性	応急措置前			健全性	応急措置前		
	応急措置後	Ⅱ			応急措置後	Ⅱ	
変状の発生範囲の規模		濁音 1.6m×0.5m		変状の発生範囲の規模		にじみ 1.0m×0.5m	
前回定期点検時の状態		濁音 1.6m×0.5m		前回定期点検時の状態		にじみ 1.0m×0.5m	
調査方針		－		調査方針		－	
対策履歴		－	実施状況（実施日） －	対策履歴		－	実施状況（実施日） －
メモ		アーチ天端部の濁音、大きな変化は認められない。対策区分の判定Ⅱb。		メモ		右側壁部の漏水(にじみ)、大きな変化は認められない。対策区分の判定Ⅱb。

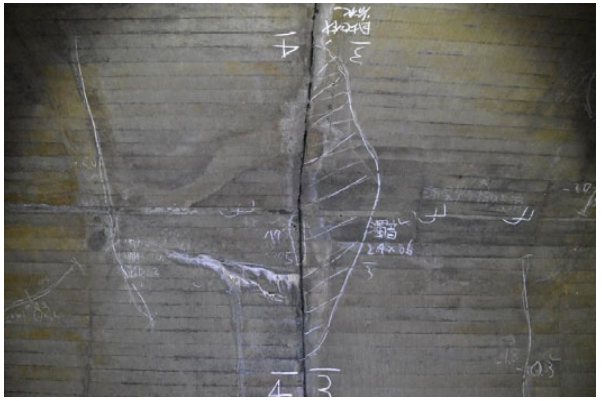
写真番号	覆工スパン番号	S003		写真番号	覆工スパン番号	S003	
	変状番号	3			変状番号	4	
変状部位	対象箇所	覆工・坑門		変状部位	対象箇所	覆工・坑門	
	部位区分	アーチ（左側）			部位区分	アーチ（左側）	
変状区分		漏水		変状区分		漏水	
変状種類		漏水		変状種類		漏水	
健全性	応急措置前			健全性	応急措置前		
	応急措置後	Ⅱ			応急措置後	Ⅱ	
変状の発生範囲の規模		にじみ 5.4m×1.4m		変状の発生範囲の規模		にじみ 5.1m×0.5m	
前回定期点検時の状態		にじみ 5.4m×1.4m		前回定期点検時の状態		-	
調査方針		-		調査方針		-	
対策履歴		-	実施状況（実施日） -	対策履歴		-	実施状況（実施日） -
メモ		左アーチ部の漏水(にじみ)、大きな変化は認められない。対策区分の判定Ⅱb。		メモ		左アーチ部の漏水(にじみ)、新たに確認。対策区分の判定Ⅱb。	
写真番号	覆工スパン番号	S003		写真番号	覆工スパン番号	S003	
	変状番号	5			変状番号	6	
変状部位	対象箇所	覆工・坑門		変状部位	対象箇所	覆工・坑門	
	部位区分	アーチ（左側）			部位区分	アーチ（天端）	
変状区分		材質劣化		変状区分		材質劣化	
変状種類		うき・はく離		変状種類		うき・はく離	
健全性	応急措置前			健全性	応急措置前		
	応急措置後	Ⅱ			応急措置後	Ⅱ	
変状の発生範囲の規模		閉合 0.2m×0.3m		変状の発生範囲の規模		濁音 2.4m×0.6m	
前回定期点検時の状態		-		前回定期点検時の状態		濁音 2.4m×0.6m	
調査方針		-		調査方針		-	
対策履歴		-	実施状況（実施日） -	対策履歴		-	実施状況（実施日） -
メモ		左アーチ部の閉合ブロック化、新たに確認。対策区分の判定Ⅱb。		メモ		アーチ天端部の濁音、大きな変化は認められない。対策区分の判定Ⅱb。

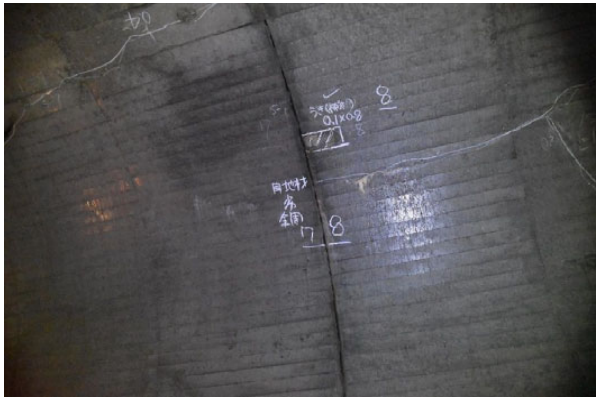
写真番号	覆工スパン番号	S005		写真番号	覆工スパン番号	S006	
	変状番号	5			変状番号	1	
変状部位	対象箇所	覆工・坑門		変状部位	対象箇所	覆工・坑門	
	部位区分	側壁(右側)			部位区分	横断目地(全周)	
変状区分		漏水		変状区分		材質劣化	
変状種類		漏水		変状種類		その他	
健全性	応急措置前			健全性	応急措置前		
	応急措置後	Ⅱ			応急措置後	Ⅰ	
変状の発生範囲の規模		にじみ 0.2m×0.5m		変状の発生範囲の規模		目地材劣化 12.1m×0.05m	
前回定期点検時の状態		にじみ 0.2m×0.5m		前回定期点検時の状態		目地材劣化 12.1m×0.05m	
調査方針		-		調査方針		-	
対策履歴		-	実施状況(実施日) -	対策履歴		-	実施状況(実施日) -
メモ		右側壁部の漏水(にじみ)、大きな変化は認められない。対策区分の判定Ⅱb。		メモ		横断目地全周の目地材の劣化、大きな変化は認められない。	
写真番号	覆工スパン番号	S006		写真番号	覆工スパン番号	S007	
	変状番号	2			変状番号	1	
変状部位	対象箇所	路面		変状部位	対象箇所	覆工・坑門	
	部位区分	車道			部位区分	横断目地(全周)	
変状区分		材質劣化		変状区分		材質劣化	
変状種類		その他		変状種類		その他	
健全性	応急措置前			健全性	応急措置前		
	応急措置後	Ⅱ			応急措置後	Ⅰ	
変状の発生範囲の規模		磨耗欠損 1.0m×4.9m		変状の発生範囲の規模		目地材劣化 12.1m×0.05m	
前回定期点検時の状態		-		前回定期点検時の状態		目地材劣化 12.1m×0.05m	
調査方針		-		調査方針		-	
対策履歴		-	実施状況(実施日) -	対策履歴		-	実施状況(実施日) -
メモ		車道舗装の磨耗による欠損、新たに確認。対策区分の判定Ⅱb。		メモ		横断目地全周の目地材の劣化、大きな変化は認められない。

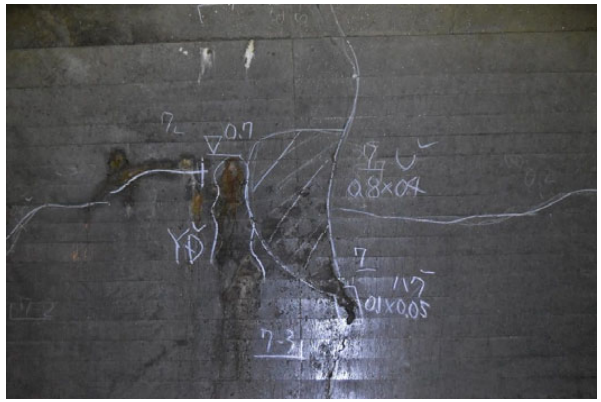
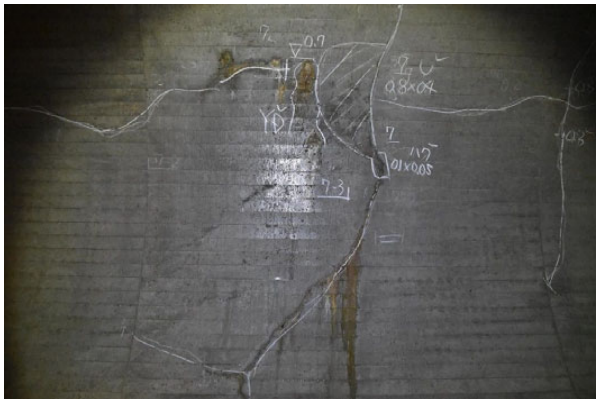
写真番号	覆工スパン番号	S007		写真番号	覆工スパン番号	S007	
	変状番号	2			変状番号	3	
変状部位	対象箇所	覆工・坑門		変状部位	対象箇所	覆工・坑門	
	部位区分	アーチ（左側）			部位区分	アーチ（左側）	
変状区分		材質劣化		変状区分		漏水	
変状種類		うき・はく離		変状種類		漏水	
健全性	応急措置前			健全性	応急措置前		
	応急措置後	Ⅱ			応急措置後	Ⅱ	
変状の発生範囲の規模		うき 0.8m×0.4m		変状の発生範囲の規模		にじみ 5.0m×0.5m	
前回定期点検時の状態		うき 0.8m×0.4m		前回定期点検時の状態		にじみ 5.0m×0.5m	
調査方針		－		調査方針		－	
対策履歴		－	実施状況（実施日）－	対策履歴		－	実施状況（実施日）－
メモ		左アーチ部のうき、大きな変化は認められない。対策区分の判定Ⅱa。		メモ		左アーチ部の漏水(にじみ)、大きな変化は認められない。対策区分の判定Ⅱb。

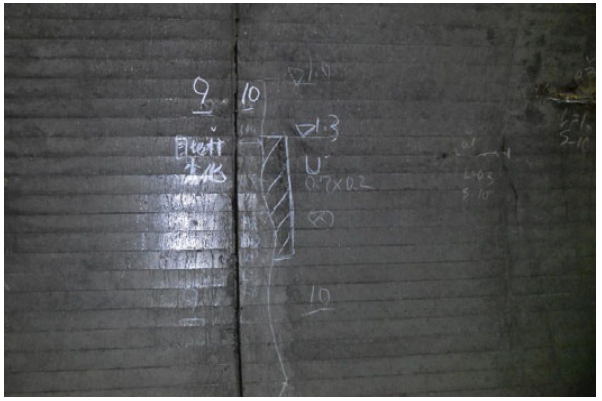
写真番号	覆工スパン番号	S009		写真番号	覆工スパン番号	S010	
	変状番号	3			変状番号	1	
変状部位	対象箇所	路面		変状部位	対象箇所	覆工・坑門	
	部位区分	車道			部位区分	側壁（左側）	
変状区分		材質劣化		変状区分		材質劣化	
変状種類		その他		変状種類		うき・はく離	
健全性	応急措置前			健全性	応急措置前		
	応急措置後	Ⅱ			応急措置後	Ⅱ	
変状の発生範囲の規模		磨耗欠損 0.9m×2.4m		変状の発生範囲の規模		閉合 0.7m×1.6m	
前回定期点検時の状態		-		前回定期点検時の状態		-	
調査方針		-		調査方針		-	
対策履歴		-	実施状況（実施日）：-	対策履歴		-	実施状況（実施日）：-
メモ		車道舗装の磨耗による欠損、新たに確認。対策区分の判定Ⅱb。		メモ		左側壁部の閉合ブロック化、新たに確認。対策区分の判定Ⅱb。	
写真番号	覆工スパン番号	S010		写真番号	覆工スパン番号	S010	
	変状番号	2			変状番号	3	
変状部位	対象箇所	覆工・坑門		変状部位	対象箇所	覆工・坑門	
	部位区分	横断目地（全周）			部位区分	アーチ（左側）	
変状区分		材質劣化		変状区分		材質劣化	
変状種類		その他		変状種類		うき・はく離	
健全性	応急措置前			健全性	応急措置前		
	応急措置後	Ⅰ			応急措置後	Ⅱ	
変状の発生範囲の規模		目地材劣化 12.1m×0.05m		変状の発生範囲の規模		うき 0.7m×0.2m	
前回定期点検時の状態		目地材劣化 12.1m×0.05m		前回定期点検時の状態		うき 0.7m×0.2m	
調査方針		-		調査方針		-	
対策履歴		-	実施状況（実施日）：-	対策履歴		-	実施状況（実施日）：-
メモ		横断目地全周の目地材の劣化、大きな変化は認められない。		メモ		左アーチ部のうき、大きな変化は認められない。対策区分の判定Ⅱa。

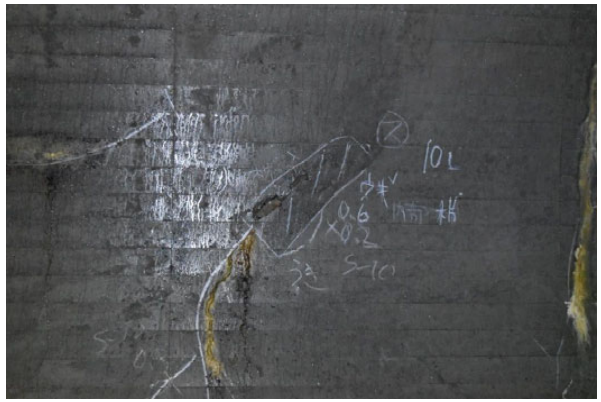
写真番号	覆工スパン番号	S010		写真番号	覆工スパン番号	S011	
	変状番号	4			変状番号	1	
変状部位	対象箇所	覆工・坑門		変状部位	対象箇所	覆工・坑門	
	部位区分	アーチ(左側)			部位区分	横断目地(全周)	
変状区分		材質劣化		変状区分		材質劣化	
変状種類		うき・はく離		変状種類		その他	
健全性	応急措置前			健全性	応急措置前		
	応急措置後	Ⅱ			応急措置後	Ⅰ	
変状の発生範囲の規模		うき 0.6m×0.2m		変状の発生範囲の規模		目地材劣化 12.1m×0.05m	
前回定期点検時の状態		うき 0.6m×0.2m		前回定期点検時の状態		目地材劣化 12.1m×0.05m	
調査方針		-		調査方針		-	
対策履歴		-	実施状況(実施日) -	対策履歴		-	実施状況(実施日) -
メモ		左アーチ部のうき(内部木片)、大きな変化は認められない。対策区分の判定Ⅱa。		メモ		横断目地全周の目地材の劣化、大きな変化は認められない。	
写真番号	覆工スパン番号	S011		写真番号	覆工スパン番号	S011	
	変状番号	2			変状番号	3	
変状部位	対象箇所	覆工・坑門		変状部位	対象箇所	覆工・坑門	
	部位区分	アーチ(左側)			部位区分	アーチ(左側)	
変状区分		材質劣化		変状区分		漏水	
変状種類		鋼材腐食		変状種類		漏水	
健全性	応急措置前			健全性	応急措置前		
	応急措置後	Ⅱ			応急措置後	Ⅱ	
変状の発生範囲の規模		鋼材露出 0.2m×0.1m		変状の発生範囲の規模		にじみ 5.3m×0.5m	
前回定期点検時の状態		鋼材露出 0.2m×0.1m		前回定期点検時の状態		にじみ 5.3m×0.5m	
調査方針		-		調査方針		-	
対策履歴		-	実施状況(実施日) -	対策履歴		-	実施状況(実施日) -
メモ		左アーチ部の鋼材露出(H鋼支保材と思われる)、大きな変化は認められない。防錆処理実施、対策区分の判定Ⅱb。		メモ		左アーチ部の漏水(にじみ)、大きな変化は認められない。対策区分の判定Ⅱb。

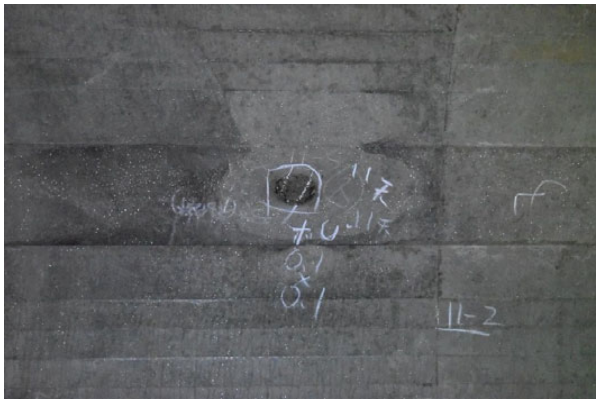
写真番号	覆工スパン番号	S011		写真番号	覆工スパン番号	S011	
	変状番号	4			変状番号	5	
変状部位	対象箇所	覆工・坑門		変状部位	対象箇所	覆工・坑門	
	部位区分	アーチ(左側)			部位区分	アーチ(天端)	
変状区分		漏水		変状区分		材質劣化	
変状種類		漏水		変状種類		うき・はく離	
健全性	応急措置前			健全性	応急措置前		
	応急措置後	Ⅱ			応急措置後	Ⅱ	
変状の発生範囲の規模		にじみ 4.7m×0.5m		変状の発生範囲の規模		補修うき 0.1m×0.1m	
前回定期点検時の状態		-		前回定期点検時の状態		補修うき 0.1m×0.1m	
調査方針		-		調査方針		-	
対策履歴		-	実施状況(実施日) -	対策履歴		-	実施状況(実施日) -
メモ		左アーチ部の漏水(にじみ)、新たに確認。対策区分の判定Ⅱb。		メモ		アーチ天端部の補修うき、大きな変化は認められない。対策区分の判定Ⅱb。

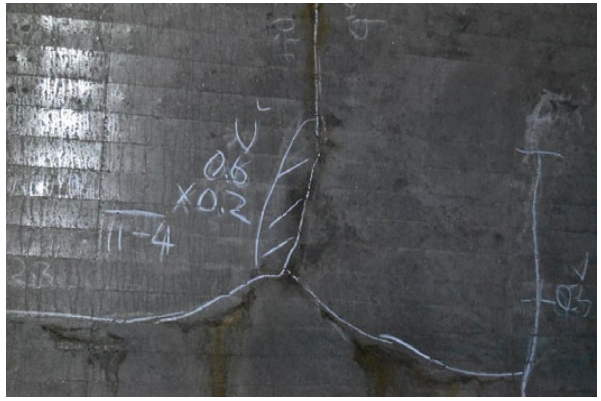
写真番号	覆工スパン番号	S011		写真番号	覆工スパン番号	S012	
	変状番号	6			変状番号	1	
変状部位	対象箇所	覆工・坑門		変状部位	対象箇所	覆工・坑門	
	部位区分	アーチ(右側)			部位区分	横断目地(全周)	
変状区分		材質劣化		変状区分		材質劣化	
変状種類		うき・はく離		変状種類		その他	
健全性	応急措置前			健全性	応急措置前		
	応急措置後	Ⅱ			応急措置後	Ⅰ	
変状の発生範囲の規模		うき 0.6m×0.2m		変状の発生範囲の規模		目地材劣化 12.1m×0.05m	
前回定期点検時の状態		うき 0.6m×0.2m		前回定期点検時の状態		目地材劣化 12.1m×0.05m	
調査方針		-		調査方針		-	
対策履歴		-	実施状況(実施日) -	対策履歴		-	実施状況(実施日) -
メモ		右アーチ部のうき、大きな変化は認められない。対策区分の判定Ⅱa。		メモ		横断目地全周の目地材の劣化、大きな変化は認められない。

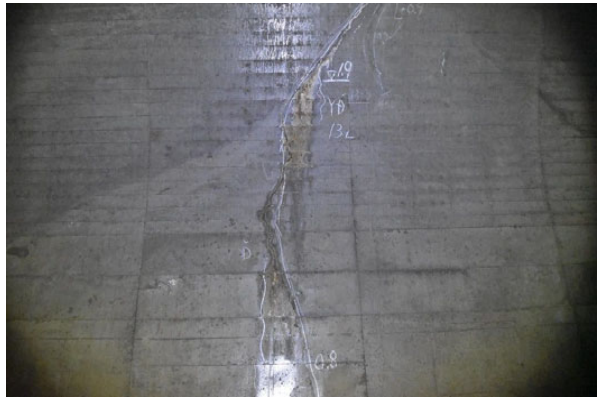
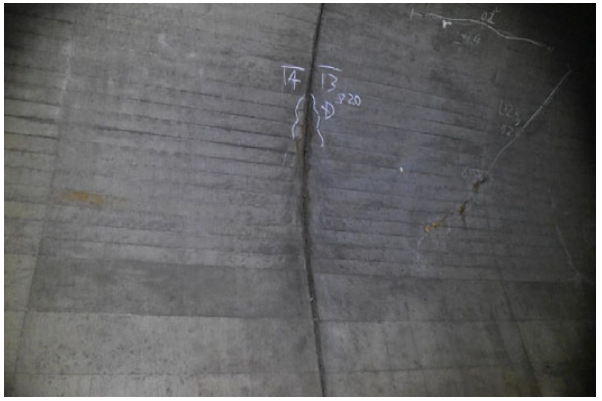
写真番号	覆工スパン番号	S012		写真番号	覆工スパン番号	S013	
	変状番号	2			変状番号	1	
変状部位	対象箇所	覆工・坑門		変状部位	対象箇所	覆工・坑門	
	部位区分	アーチ(左側)			部位区分	横断目地(全周)	
変状区分		漏水		変状区分		材質劣化	
変状種類		漏水		変状種類		その他	
健全性	応急措置前			健全性	応急措置前		
	応急措置後	Ⅱ			応急措置後	Ⅰ	
変状の発生範囲の規模		にじみ 5.4m×0.5m		変状の発生範囲の規模		目地材劣化 12.1m×0.05m	
前回定期点検時の状態		にじみ 1.9m×0.2m		前回定期点検時の状態		目地材劣化 12.1m×0.05m	
調査方針		-		調査方針		-	
対策履歴		-	実施状況(実施日) -	対策履歴		-	実施状況(実施日) -
メモ		左アーチ部の漏水(にじみ)、若干範囲拡大が認められた。対策区分の判定Ⅱb。		メモ		横断目地全周の目地材の劣化、大きな変化は認められない。	
写真番号	覆工スパン番号	S013		写真番号	覆工スパン番号	S013	
	変状番号	2			変状番号	3	
変状部位	対象箇所	覆工・坑門		変状部位	対象箇所	覆工・坑門	
	部位区分	アーチ(左側)			部位区分	横断目地(右側)	
変状区分		漏水		変状区分		漏水	
変状種類		漏水		変状種類		漏水	
健全性	応急措置前			健全性	応急措置前		
	応急措置後	Ⅱ			応急措置後	Ⅱ	
変状の発生範囲の規模		にじみ 4.2m×0.9m		変状の発生範囲の規模		にじみ 4.1m×0.5m	
前回定期点検時の状態		にじみ 4.2m×0.9m		前回定期点検時の状態		にじみ 4.1m×0.5m	
調査方針		-		調査方針		-	
対策履歴		-	実施状況(実施日) -	対策履歴		-	実施状況(実施日) -
メモ		左アーチ部の漏水(にじみ)、大きな変化は認められない。対策区分の判定Ⅱb。		メモ		右アーチ横断目地部の漏水(にじみ)、大きな変化は認められない。対策区分の判定Ⅱb。

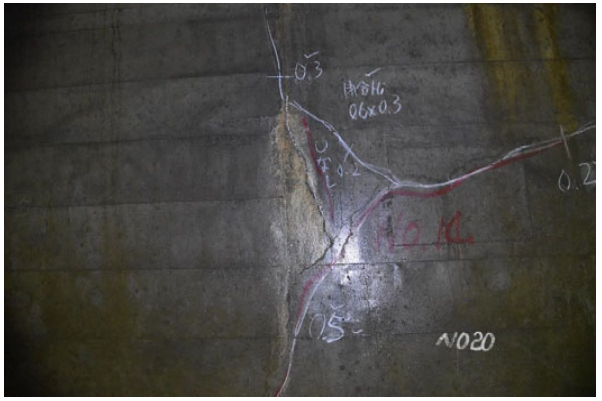
写真番号	覆工スパン番号	S014		写真番号	覆工スパン番号	S014	
	変状番号	1			変状番号	2	
変状部位	対象箇所	覆工・坑門		変状部位	対象箇所	覆工・坑門	
	部位区分	横断目地（全周）			部位区分	アーチ（左側）	
変状区分		材質劣化		変状区分		漏水	
変状種類		その他		変状種類		漏水	
健全性	応急措置前			健全性	応急措置前		
	応急措置後	Ⅰ			応急措置後	Ⅱ	
変状の発生範囲の規模		目地材劣化 12.1m×0.05m		変状の発生範囲の規模		にじみ 3.5m×0.5m	
前回定期点検時の状態		－		前回定期点検時の状態		にじみ 3.5m×0.5m	
調査方針		－		調査方針		－	
対策履歴		－	実施状況（実施日）－	対策履歴		－	実施状況（実施日）－
メモ		横断目地全周の目地材の劣化、新たに確認。		メモ		左アーチ部の漏水(にじみ)、大きな変化は認められない。対策区分の判定Ⅱb。	
写真番号	覆工スパン番号	S014		写真番号	覆工スパン番号	S014	
	変状番号	3			変状番号	4	
変状部位	対象箇所	覆工・坑門		変状部位	対象箇所	覆工・坑門	
	部位区分	アーチ（左側）			部位区分	側壁（右側）	
変状区分		材質劣化		変状区分		材質劣化	
変状種類		うき・はく離		変状種類		うき・はく離	
健全性	応急措置前			健全性	応急措置前		
	応急措置後	Ⅱ			応急措置後	Ⅱ	
変状の発生範囲の規模		閉合 0.4m×0.6m		変状の発生範囲の規模		閉合 0.3m×0.6m	
前回定期点検時の状態		閉合 0.4m×0.6m		前回定期点検時の状態		閉合 0.3m×0.6m	
調査方針		－		調査方針		－	
対策履歴		－	実施状況（実施日）－	対策履歴		－	実施状況（実施日）－
メモ		左アーチ部の閉合ブロック化、大きな変化は認められない。対策区分の判定Ⅱb。		メモ		右側壁部の閉合ブロック化、大きな変化は認められない。対策区分の判定Ⅱb。

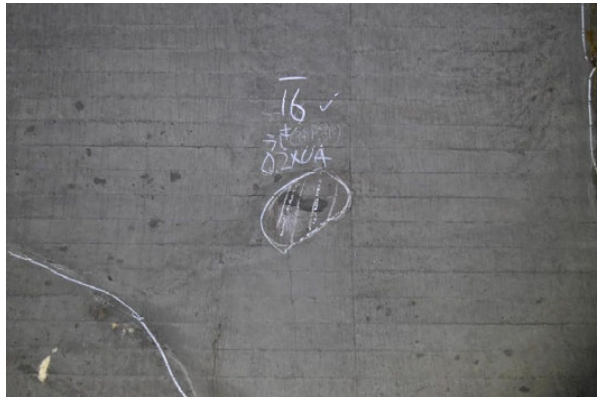
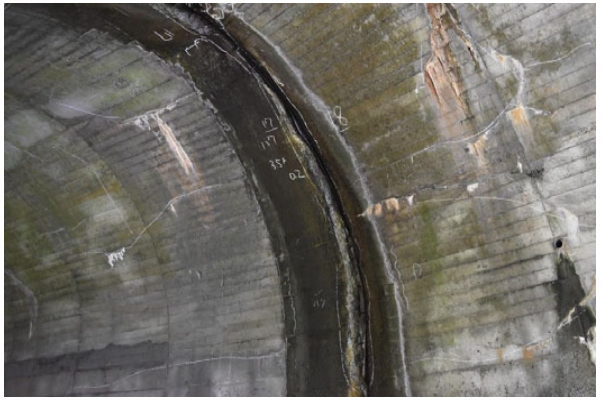
写真番号	覆工スパン番号	S015		写真番号	覆工スパン番号	S016	
	変状番号	2			変状番号	1	
変状部位	対象箇所	覆工・坑門		変状部位	対象箇所	覆工・坑門	
	部位区分	アーチ(右側)			部位区分	アーチ(左側)	
変状区分		材質劣化		変状区分		材質劣化	
変状種類		うき・はく離		変状種類		うき・はく離	
健全性	応急措置前			健全性	応急措置前		
	応急措置後	Ⅱ			応急措置後	Ⅱ	
変状の発生範囲の規模		閉合 0.2m×0.2m		変状の発生範囲の規模		補修うき 0.1m×0.2m	
前回定期点検時の状態		閉合 0.2m×0.2m		前回定期点検時の状態		補修うき 0.1m×0.2m	
調査方針		-		調査方針		-	
対策履歴		-	実施状況(実施日) -	対策履歴		-	実施状況(実施日) -
メモ		右アーチ部の閉合ブロック化、大きな変化は認められない。対策区分の判定Ⅱb。		メモ		左アーチ部の修うき、大きな変化は認められない。対策区分の判定Ⅱb。	
写真番号	覆工スパン番号	S016		写真番号	覆工スパン番号	S017	
	変状番号	2			変状番号	1	
変状部位	対象箇所	覆工・坑門		変状部位	対象箇所	覆工・坑門	
	部位区分	アーチ(右側)			部位区分	横断目地(全周)	
変状区分		材質劣化		変状区分		材質劣化	
変状種類		うき・はく離		変状種類		その他	
健全性	応急措置前			健全性	応急措置前		
	応急措置後	Ⅱ			応急措置後	Ⅱ	
変状の発生範囲の規模		補修うき 0.2m×0.4m		変状の発生範囲の規模		コンクリート劣化 7.8m×0.2m	
前回定期点検時の状態		補修うき 0.2m×0.4m		前回定期点検時の状態		はく落 3.5m×0.2m,3.6m×0.2m	
調査方針		-		調査方針		-	
対策履歴		-	実施状況(実施日) -	対策履歴		-	実施状況(実施日) -
メモ		右アーチ部の補修うき、大きな変化は認められない。対策区分の判定Ⅱb。		メモ		横断目地全周のコンクリート劣化、若干はく落箇所の拡大が認められた。対策区分の判定Ⅱb。

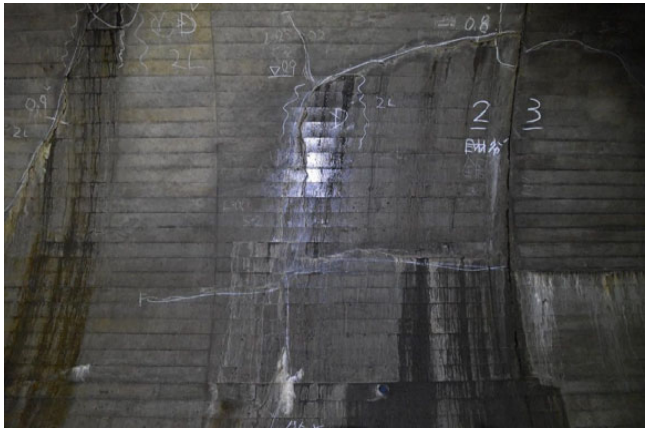
写真番号	覆工スパン番号	S001		写真番号	覆工スパン番号	S002	
	変状番号	1			変状番号	1	
変状部位	対象箇所	覆工・坑門		変状部位	対象箇所	覆工・坑門	
	部位区分	横断目地（全周）			部位区分	側壁（左側）	
変状区分		材質劣化		変状区分		漏水	
変状種類		その他		変状種類		漏水	
対策区分	応急措置前			対策区分	応急措置前		
	応急措置後	Ⅰ			応急措置後	Ⅱb	
健全性		Ⅰ		健全性		Ⅱ	
変状の発生範囲の規模		目地材劣化 12.1m×0.05m		変状の発生範囲の規模		にじみ 1.6m×0.5m	
前回定期点検時の状態		目地材劣化 12.1m×0.05m		前回定期点検時の状態		にじみ 1.6m×0.5m	
調査方針		-		調査方針		-	
対策履歴		-	実施状況（実施日） -	対策履歴		-	実施状況（実施日） -
メモ		横断目地全周の目地材の劣化、大きな変化は認められない。		メモ		左側壁部の漏水(にじみ)、大きな変化は認められない。対策区分の判定Ⅱb。

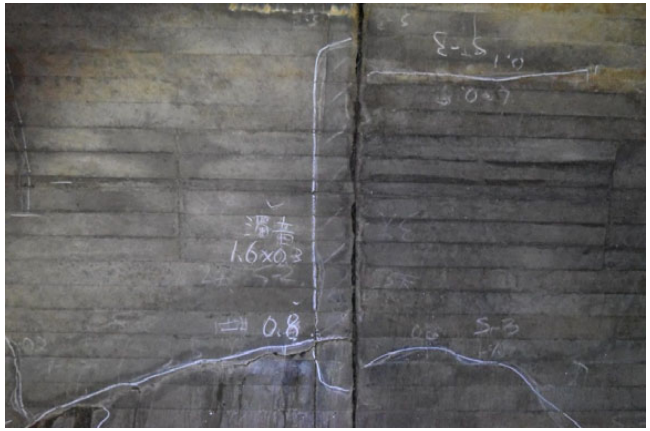
写真番号 覆工スパン番号	S002
写真番号 変状番号	4
変状部位 対象箇所	覆工・坑門
変状部位 部位区分	アーチ（天端）
変状区分	材質劣化
変状種類	うき・はく離
対策区分 応急措置前	
対策区分 応急措置後	Ⅱb
健全性	Ⅱ

変状の発生範囲の規模	濁音 1.6m×0.3m
前回定期点検時の状態	濁音 1.6m×0.3m
調査方針	-
対策履歴	-
実施状況（実施日）	-
メモ	アーチ天端部の濁音、大きな変化は認められない。対策区分の判定Ⅱb。

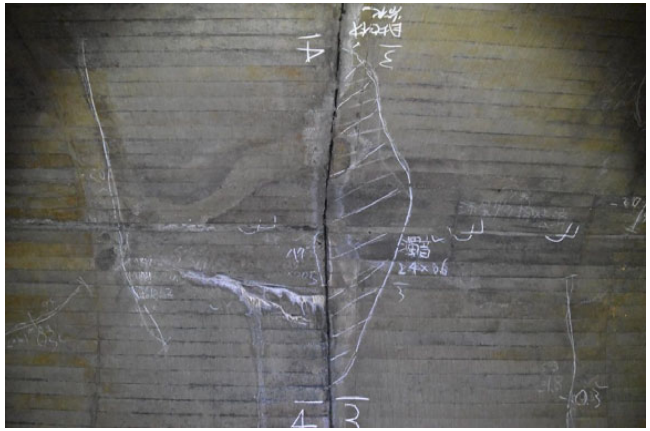
写真番号	覆工スパン番号	S003	写真番号	覆工スパン番号	S003
	変状番号	5		変状番号	6
変状部位	対象箇所	覆工・坑門	変状部位	対象箇所	覆工・坑門
	部位区分	アーチ（左側）		部位区分	アーチ（天端）
変状区分		材質劣化	変状区分		材質劣化
変状種類		うき・はく離	変状種類		うき・はく離
対策区分	応急措置前		対策区分	応急措置前	
	応急措置後	Ⅱb		応急措置後	Ⅱb
健全性		Ⅱ	健全性		Ⅱ
変状の発生範囲の規模		閉合 0.2m×0.3m	変状の発生範囲の規模		濁音 2.4m×0.6m
前回定期点検時の状態		-	前回定期点検時の状態		濁音 2.4m×0.6m
調査方針		-	調査方針		-
対策履歴		-	対策履歴		-
実施状況（実施日）		-	実施状況（実施日）		-
メモ		左アーチ部の閉合ブロック化、新たに確認。対策区分の判定Ⅱb。	メモ		アーチ天端部の濁音、大きな変化は認められない。対策区分の判定Ⅱb。

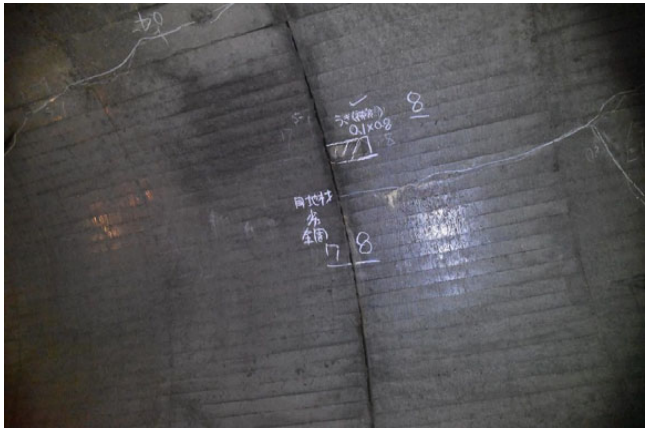
写真番号	覆工スパン番号	S005		写真番号	覆工スパン番号	S006	
	変状番号	5			変状番号	1	
変状部位	対象箇所	覆工・坑門		変状部位	対象箇所	覆工・坑門	
	部位区分	側壁（右側）			部位区分	横断目地（全周）	
変状区分		漏水		変状区分		材質劣化	
変状種類		漏水		変状種類		その他	
対策区分	応急措置前			対策区分	応急措置前		
	応急措置後	Ⅱb			応急措置後	Ⅰ	
健全性		Ⅱ		健全性		Ⅰ	
変状の発生範囲の規模		にじみ 0.2m×0.5m		変状の発生範囲の規模		目地材劣化 12.1m×0.05m	
前回定期点検時の状態		にじみ 0.2m×0.5m		前回定期点検時の状態		目地材劣化 12.1m×0.05m	
調査方針		-		調査方針		-	
対策履歴		-	実施状況（実施日） -	対策履歴		-	実施状況（実施日） -
メモ		右側壁部の漏水(にじみ)、大きな変化は認められない。対策区分の判定Ⅱb。		メモ		横断目地全周の目地材の劣化、大きな変化は認められない。	
写真番号	覆工スパン番号	S006		写真番号	覆工スパン番号	S007	
	変状番号	2			変状番号	1	
変状部位	対象箇所	路面		変状部位	対象箇所	覆工・坑門	
	部位区分	車道			部位区分	横断目地（全周）	
変状区分		材質劣化		変状区分		材質劣化	
変状種類		その他		変状種類		その他	
対策区分	応急措置前			対策区分	応急措置前		
	応急措置後	Ⅱb			応急措置後	Ⅰ	
健全性		Ⅱ		健全性		Ⅰ	
変状の発生範囲の規模		磨耗欠損 1.0m×4.9m		変状の発生範囲の規模		目地材劣化 12.1m×0.05m	
前回定期点検時の状態		-		前回定期点検時の状態		目地材劣化 12.1m×0.05m	
調査方針		-		調査方針		-	
対策履歴		-	実施状況（実施日） -	対策履歴		-	実施状況（実施日） -
メモ		車道舗装の磨耗による欠損、新たに確認。対策区分の判定Ⅱb。		メモ		横断目地全周の目地材の劣化、大きな変化は認められない。

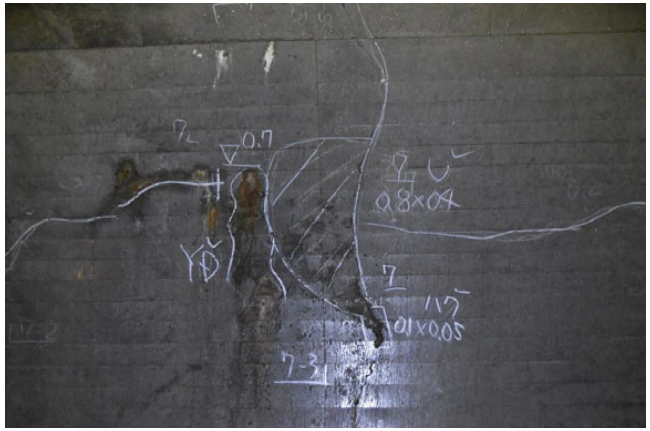
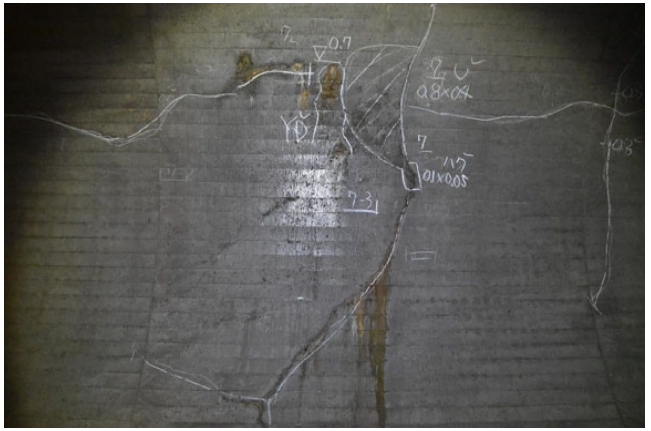
写真番号	覆工スパン番号	S007		写真番号	覆工スパン番号	S007	
	変状番号	2			変状番号	3	
変状部位	対象箇所	覆工・坑門		変状部位	対象箇所	覆工・坑門	
	部位区分	アーチ（左側）			部位区分	アーチ（左側）	
変状区分		材質劣化		変状区分		漏水	
変状種類		うき・はく離		変状種類		漏水	
対策区分	応急措置前			対策区分	応急措置前		
	応急措置後	Ⅱa			応急措置後	Ⅱb	
健全性		Ⅱ		健全性		Ⅱ	
変状の発生範囲の規模		うき 0.8m×0.4m		変状の発生範囲の規模		にじみ 5.0m×0.5m	
前回定期点検時の状態		うき 0.8m×0.4m		前回定期点検時の状態		にじみ 5.0m×0.5m	
調査方針		－		調査方針		－	
対策履歴		－	実施状況（実施日） －	対策履歴		－	実施状況（実施日） －
メモ		左アーチ部のうき、大きな変化は認められない。対策区分の判定Ⅱa。		メモ		左アーチ部の漏水(にじみ)、大きな変化は認められない。対策区分の判定Ⅱb。	
写真番号	覆工スパン番号	S007		写真番号	覆工スパン番号	S007	
	変状番号	4			変状番号	5	
変状部位	対象箇所	覆工・坑門		変状部位	対象箇所	路面	
	部位区分	アーチ（右側）			部位区分	車道	
変状区分		漏水		変状区分		材質劣化	
変状種類		漏水		変状種類		その他	
対策区分	応急措置前			対策区分	応急措置前		
	応急措置後	Ⅱb			応急措置後	Ⅱb	
健全性		Ⅱ		健全性		Ⅱ	
変状の発生範囲の規模		にじみ 4.1m×0.5m		変状の発生範囲の規模		磨耗欠損 0.9m×5.9m	
前回定期点検時の状態		にじみ 4.1m×0.5m		前回定期点検時の状態		－	
調査方針		－		調査方針		－	
対策履歴		－	実施状況（実施日） －	対策履歴		－	実施状況（実施日） －
メモ		右アーチ部の漏水(にじみ)、大きな変化は認められない。対策区分の判定Ⅱb。		メモ		車道舗装の磨耗による欠損、新たに確認。対策区分の判定Ⅱb。

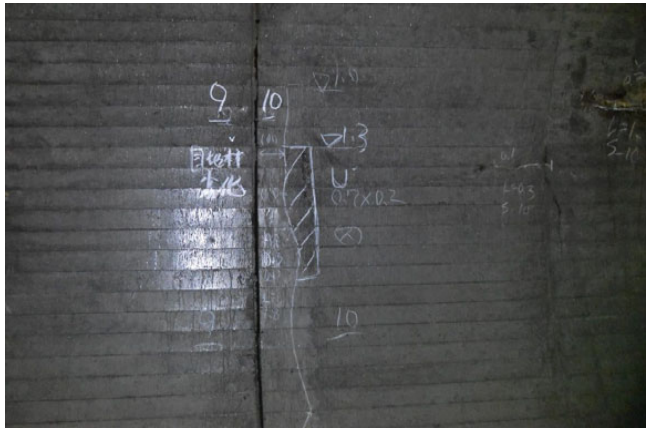
写真番号	覆工スパン番号	S010
	変状番号	3
変状部位	対象箇所	覆工・坑門
	部位区分	アーチ（左側）
変状区分		材質劣化
変状種類		うき・はく離
対策区分	応急措置前	
	応急措置後	Ⅱa
健全性		Ⅱ

変状の発生範囲の規模		うき 0.7m×0.2m
前回定期点検時の状態		うき 0.7m×0.2m
調査方針		−
対策履歴	−	実施状況(実施日) −
メモ		左アーチ部のうき、大きな変化は認められない。対策区分の判定Ⅱa。

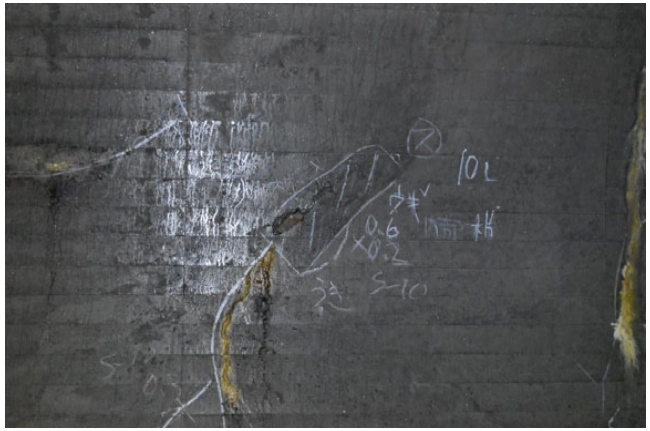
写真番号	覆工スパン番号	S010
	変状番号	4
変状部位	対象箇所	覆工・坑門
	部位区分	アーチ（左側）
変状区分		材質劣化
変状種類		うき・はく離
対策区分	応急措置前	
	応急措置後	Ⅱa
健全性		Ⅱ

変状の発生範囲の規模	うき 0.6m×0.2m
前回定期点検時の状態	うき 0.6m×0.2m
調査方針	-
対策履歴	-
実施状況（実施日）	-
メモ	左アーチ部のうき(内部木片)、大きな変化は認められない。対策区分の判定Ⅱa。

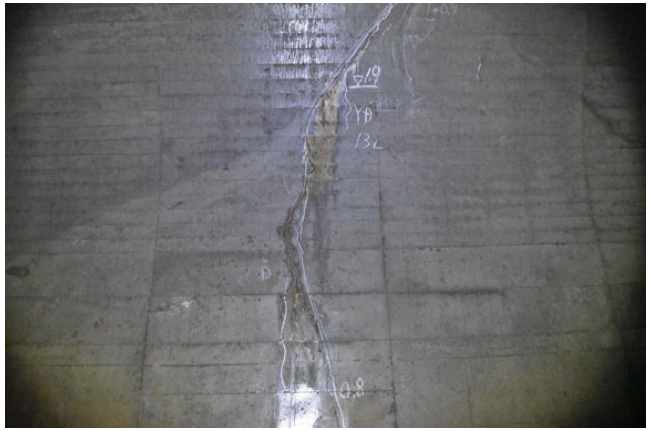
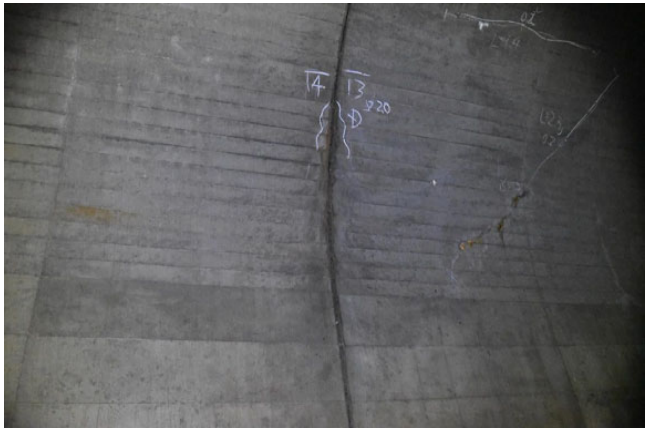
写真番号	覆工スパン番号	S012		写真番号	覆工スパン番号	S013	
	変状番号	2			変状番号	1	
変状部位	対象箇所	覆工・坑門		変状部位	対象箇所	覆工・坑門	
	部位区分	アーチ（左側）			部位区分	横断目地（全周）	
変状区分		漏水		変状区分		材質劣化	
変状種類		漏水		変状種類		その他	
対策区分	応急措置前			対策区分	応急措置前		
	応急措置後	Ⅱb			応急措置後	Ⅰ	
健全性		Ⅱ		健全性		Ⅰ	
変状の発生範囲の規模		にじみ 5.4m×0.5m		変状の発生範囲の規模		目地材劣化 12.1m×0.05m	
前回定期点検時の状態		にじみ 1.9m×0.2m		前回定期点検時の状態		目地材劣化 12.1m×0.05m	
調査方針		-		調査方針		-	
対策履歴		-	実施状況（実施日） -	対策履歴		-	実施状況（実施日） -
メモ		左アーチ部の漏水(にじみ)、若干範囲拡大が認められた。対策区分の判定Ⅱb。		メモ		横断目地全周の目地材の劣化、大きな変化は認められない。	
写真番号	覆工スパン番号	S013		写真番号	覆工スパン番号	S013	
	変状番号	2			変状番号	3	
変状部位	対象箇所	覆工・坑門		変状部位	対象箇所	覆工・坑門	
	部位区分	アーチ（左側）			部位区分	横断目地（右側）	
変状区分		漏水		変状区分		漏水	
変状種類		漏水		変状種類		漏水	
対策区分	応急措置前			対策区分	応急措置前		
	応急措置後	Ⅱb			応急措置後	Ⅱb	
健全性		Ⅱ		健全性		Ⅱ	
変状の発生範囲の規模		にじみ 4.2m×0.9m		変状の発生範囲の規模		にじみ 4.1m×0.5m	
前回定期点検時の状態		にじみ 4.2m×0.9m		前回定期点検時の状態		にじみ 4.1m×0.5m	
調査方針		-		調査方針		-	
対策履歴		-	実施状況（実施日） -	対策履歴		-	実施状況（実施日） -
メモ		左アーチ部の漏水(にじみ)、大きな変化は認められない。対策区分の判定Ⅱb。		メモ		右アーチ横断目地部の漏水(にじみ)、大きな変化は認められない。対策区分の判定Ⅱb。

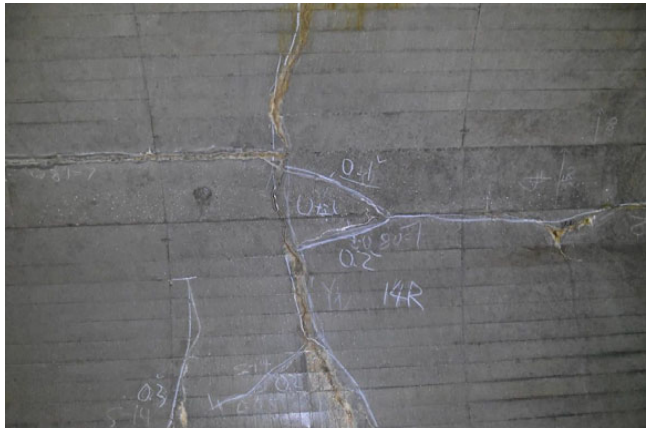
写真番号	覆工スパン番号	S014		写真番号	覆工スパン番号	S014	
	変状番号	3			変状番号	4	
変状部位	対象箇所	覆工・坑門		変状部位	対象箇所	覆工・坑門	
	部位区分	アーチ（左側）			部位区分	側壁（右側）	
変状区分		材質劣化		変状区分		材質劣化	
変状種類		うき・はく離		変状種類		うき・はく離	
対策区分	応急措置前			対策区分	応急措置前		
	応急措置後	Ⅱb			応急措置後	Ⅱb	
健全性		Ⅱ		健全性		Ⅱ	
変状の発生範囲の規模		閉合 0.4m×0.6m		変状の発生範囲の規模		閉合 0.3m×0.6m	
前回定期点検時の状態		閉合 0.4m×0.6m		前回定期点検時の状態		閉合 0.3m×0.6m	
調査方針		－		調査方針		－	
対策履歴		－	実施状況（実施日） －	対策履歴		－	実施状況（実施日） －
メモ		左アーチ部の閉合ブロック化、大きな変化は認められない。対策区分の判定Ⅱb。		メモ		右側壁部の閉合ブロック化、大きな変化は認められない。対策区分の判定Ⅱb。

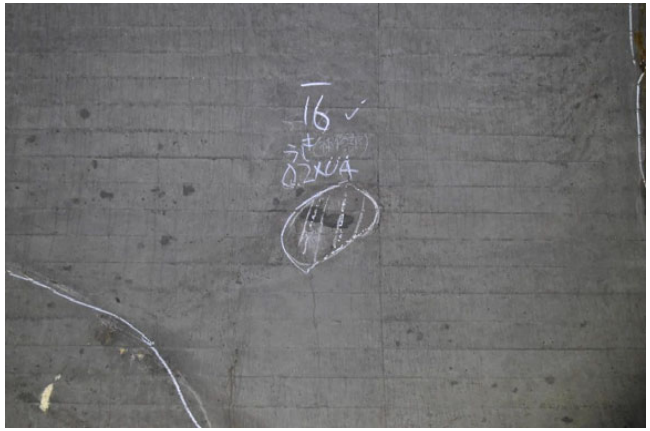
写真番号	覆工スパン番号	S016
	変状番号	2
変状部位	対象箇所	覆工・坑門
	部位区分	アーチ（右側）
変状区分		材質劣化
変状種類		うき・はく離
対策区分	応急措置前	
	応急措置後	Ⅱb
健全性		Ⅱ

変状の発生範囲の規模	補修うき 0.2m×0.4m
前回定期点検時の状態	補修うき 0.2m×0.4m
調査方針	-
対策履歴	-
実施状況（実施日）	-
メモ	右アーチ部の補修うき、大きな変化は認められない。対策区分の判定Ⅱb。
