■点検結果調書 トンネル変状・異常箇所写真位置図

| フリガナ<br>名 称 | | サクタズイドウ<br>作田隧道 | | 路線名 | 作田防災ダム線 | | | 管理者名 | | 七戸町 | | | 緊急輸送道路 | なし | | |
| 所在地 | | 自 | 青森県上北郡七戸町字銀南木 | 点検業者・点検者名 | | (株)復建技術コンサルタント・山下 智士 | | | 点検年月日 | | 2018年9月18日 | | トンネル延長 | L= 196.3 m | | |

■点検結果調書 変状写真台帳

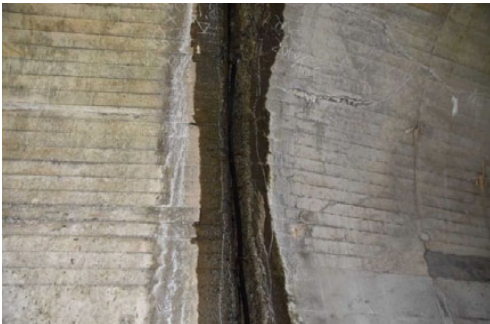
| フリガナ<br>名 称 | | サクタズイドウ<br>作田隧道 | | 路線名<br>管理者名 | | 作田防災ダム線<br>七戸町 | | 点検業者・点検者名<br>調査業者・調査技術者名 | | (株)復建技術コンサルタント・山下 智士<br>- | | 点検年月日<br>調査年月日 | | 2018年9月18日<br>- | | | | | | | | | |
|---|---|---|--|---|---|---|--|---|--|---|--|---|---|---|---|---|--|---|--|---|---|---|--|
| 変状区分 | | 材質劣化 | | 変状区分 | | 材質劣化 | | 変状種類 | | はく落 | | 変状種類 | | ひび割れ | | | | | | | | | |
| 措置(方針) | | - | | 実施状況(実施日) | | - | | 措置(方針) | | - | | 実施状況(実施日) | | - | | メモ | | 右アーチ横断目地部にはく落。大きな変化は認められない。対策区分の判定。 | | | | | |

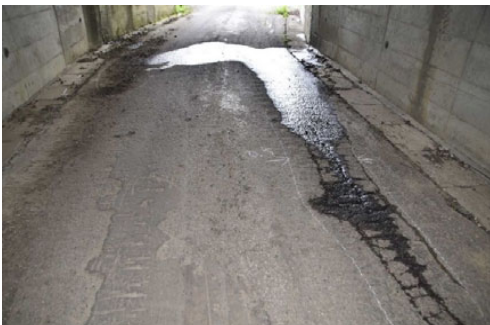
| フリガナ<br>名 称 | | サクタズイドウ<br>作田隧道 | | 路線名<br>管理者名 | | 作田防災ダム線<br>七戸町 | | 点検業者・点検者名<br>調査業者・調査技術者名 | | (株)復建技術コンサルタント・山下 智士<br>- | | 点検年月日<br>調査年月日 | | 2018年9月18日<br>- | | | | | | | | | |
|---|---|---|--|---|---|---|--|---|--|---|--|---|---|---|---|---|--|---|--|---|---|---|--|
| 変状区分 | | 漏水 | | 変状区分 | | 漏水 | | 変状種類 | | 滞水 | | 変状種類 | | 漏水(にじみ) | | | | | | | | | |
